## INFORME SEMANAL N ° 1087

Fecha: 10 de agosto de 2023

## Sección: PREOCUPANTE SITUACIÓN DE LAS REPRESAS DEL SECTOR ARROCERO EN ARGENTINA

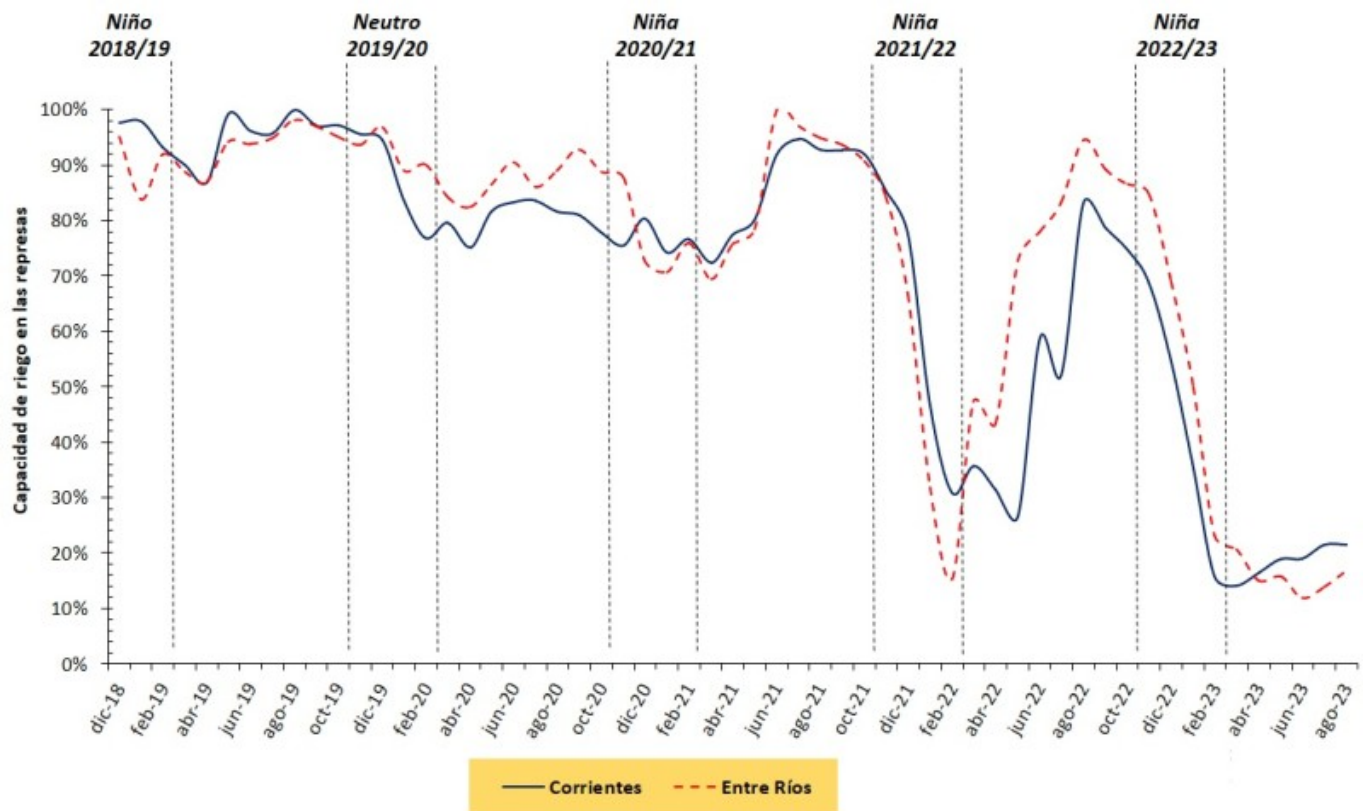
En la Figura 2 se muestra la evolución de la capacidad de riego de las represas en Corrientes y Entre Ríos y se detalla la situación del Pacífico Ecuatorial junto con el periodo de influencia en la región.

El estudio fue realizado mediante el procesamiento de imágenes generadas por el satélite Sentinel 2 desde diciembre del 2018 a agosto del 2023.

El postrero evento “El Niño” se registró hace cinco años, en el ciclo 2018/19 y se aprecia luego del descenso generado por el riego una pronta recuperación de la capacidad de embalse a partir de abril del 2019.

En los últimos tres años, “La Niña” se instaló en el Pacífico Ecuatorial, lo cual generó menores precipitaciones en la región entre los meses de noviembre y marzo junto con un mayor consumo del agua para riego.

El sector arrocerero dependiente del agua de represas para el riego, enfrenta un alarmante escenario para el ciclo 2023/24, ya que actualmente la capacidad de embalse se sitúa en torno al 20 % y en base con los datos estadísticos el incremento de las precipitaciones recién se espera a partir de noviembre.
